Opprydding Nidelva

Rapport fra ryddeaksjon langs
en hel elv

HNR- 2503

17.02.2025

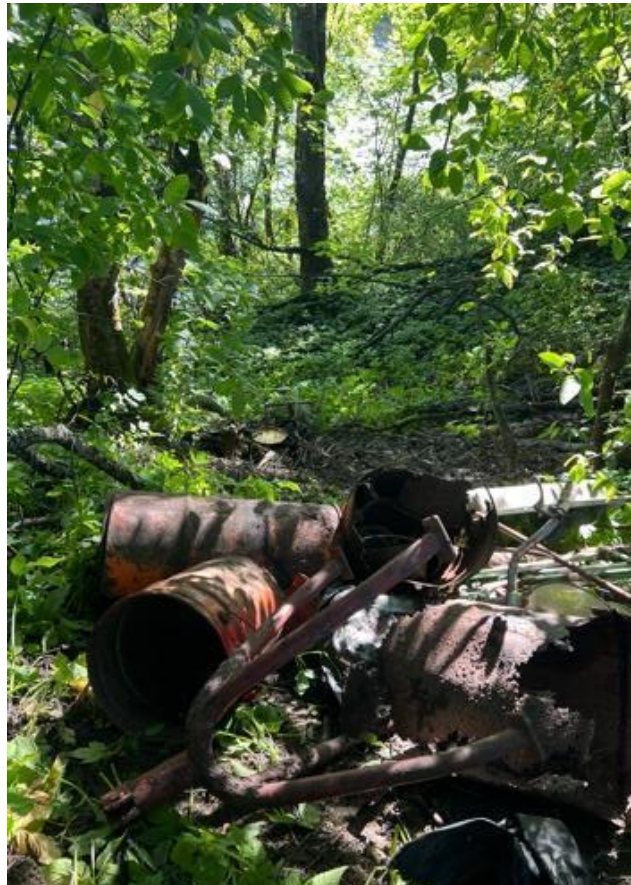
Bilde: Villfylling langs Nidelva i nærheten av Marienborg stasjon. Foto: Microchip Technology.

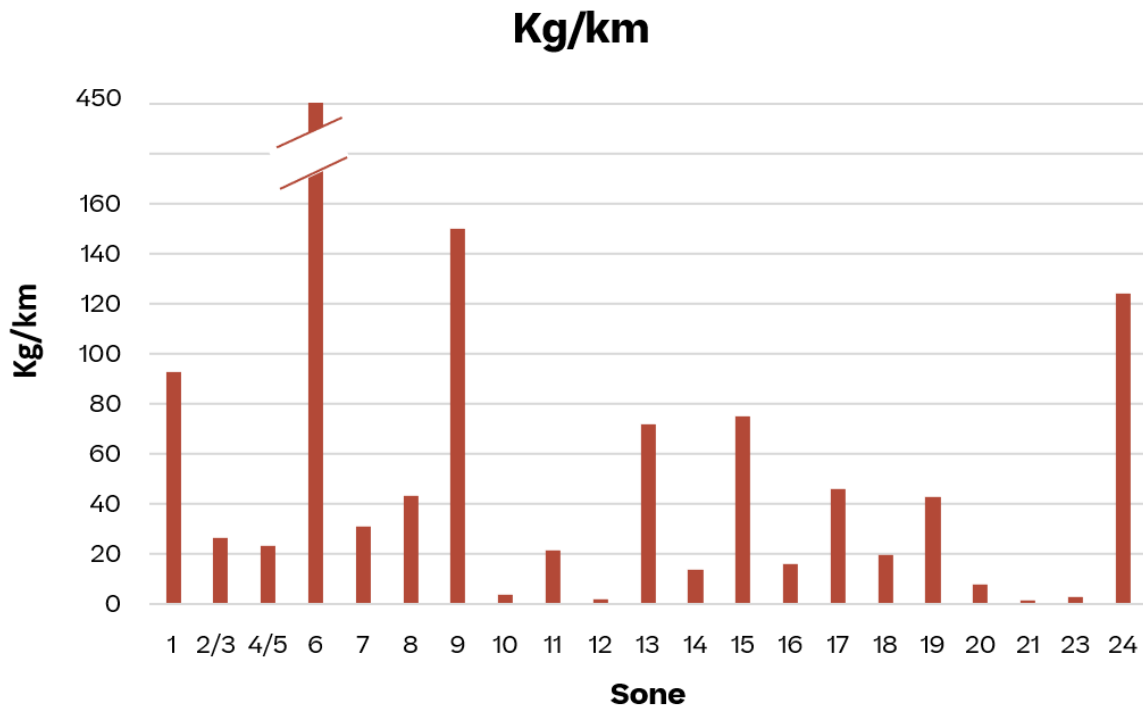
Figur 1: Mengde forsøpling i de forskjellige sonene langs elva, målt i kilo per kilometer. Sone 2 og 3 ble ryddet sammen, og sone 4 og 5 ble ryddet sammen.

Sone 1 er lengst i Nord, der elva renner ut, og sone 23 er lengst i sør (sone 24 ble lagt til etter at resten av sonene ble markert). Se appendiks 3 for en geografisk oversikt over sonene. Sonene var forskjellige lengder, så denne oversikten viser hvilke områder som var mest forsøplet målt i antall kilo ryddet per kilometer.

Det er noe variasjon i hvor mye som er ryddet, men de fleste sonene har ryddet mellom 20 og 100 kilo per kilometer. Vi har sett nærmere på sone 9 og 24, de mest forsøplede sonene etter sone 6 hvor det ble ryddet en stor villfylling ved Marienborg stasjon. Ved begge disse sonene er det ryddet over 100kg/km.

Figur 1 viser en oversikt over alle sonene, og hvor mange kilo som ble ryddet delt på lengden av sonen. Når det kommer til geografisk fordeling, er mengden søppel fordelt jevnt langs elva. Nidelva renner gjennom Trondheim by, men også forbi landbruksområder, turstier og friluftsområder, og industrielle områder.

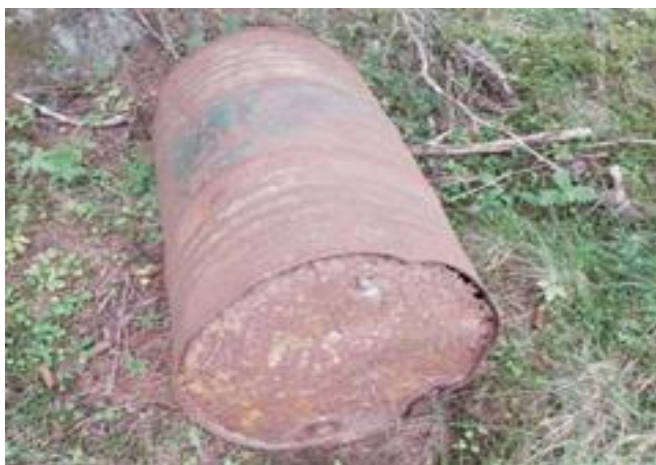
Bilde: Eksempler på metallgjenstander funnet ved villfyllinger.
Foto: Hold Norge Rent.

Metallgjenstander og skrap var det vanligste funnet av det som ble registrert. Vi ser ofte store metallgjenstander, som for eksempel tønner, gammelt skrap og lignende ved villfyllinger. Dette kan være avfall som ble dumpet for lenge siden og ble liggende, og som kan være til hinder og skade for dyr og forbipasserende. Mesteparten av søpla som ble ryddet ved villfyllingen ved Marienborg stasjon bestod også av store gjenstander i metall.

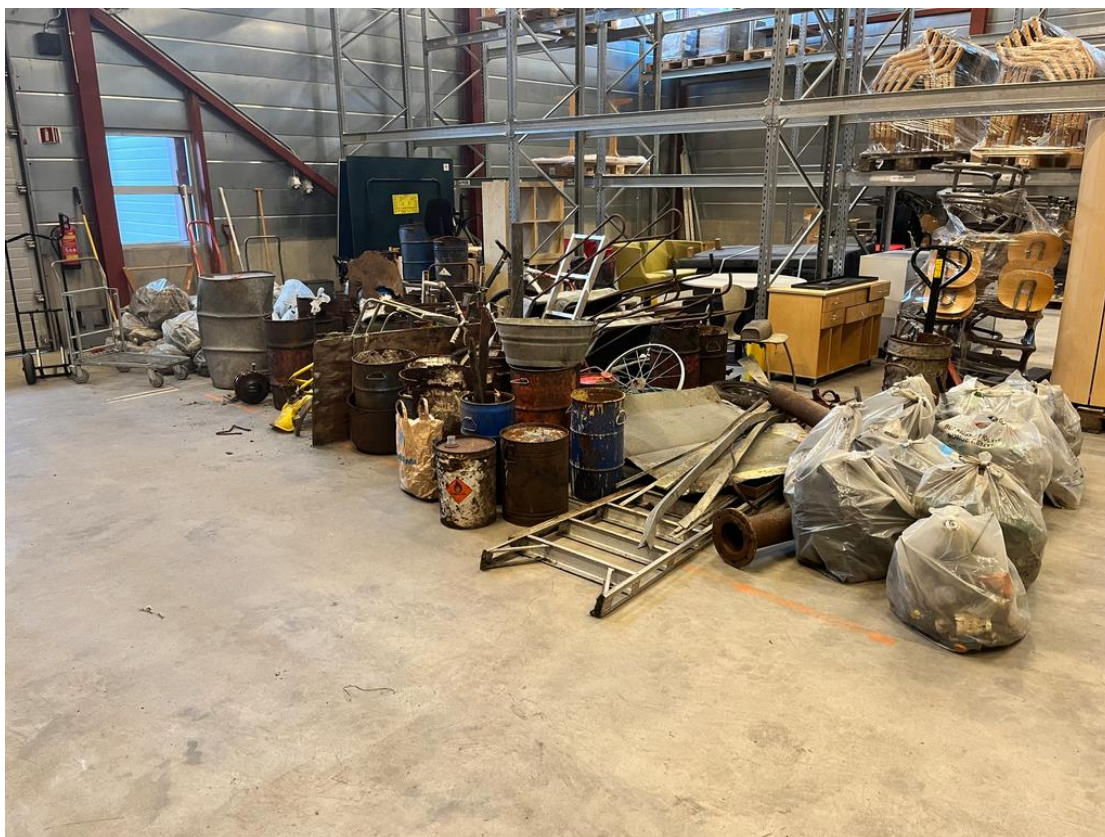
Bilde: Søppel fra villfyllingen som ble ryddet ved Marienborg stasjon, samt noen sekker fra resten av analysen.
Foto: Hold Norge Rent.

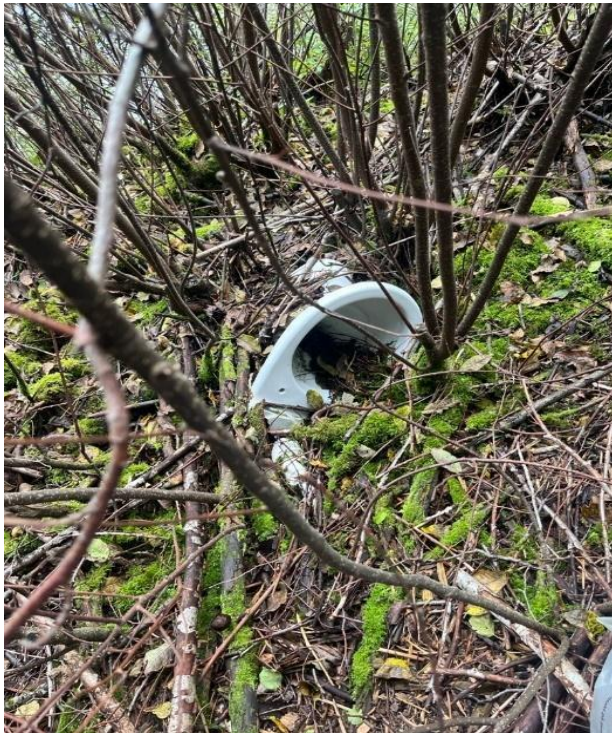
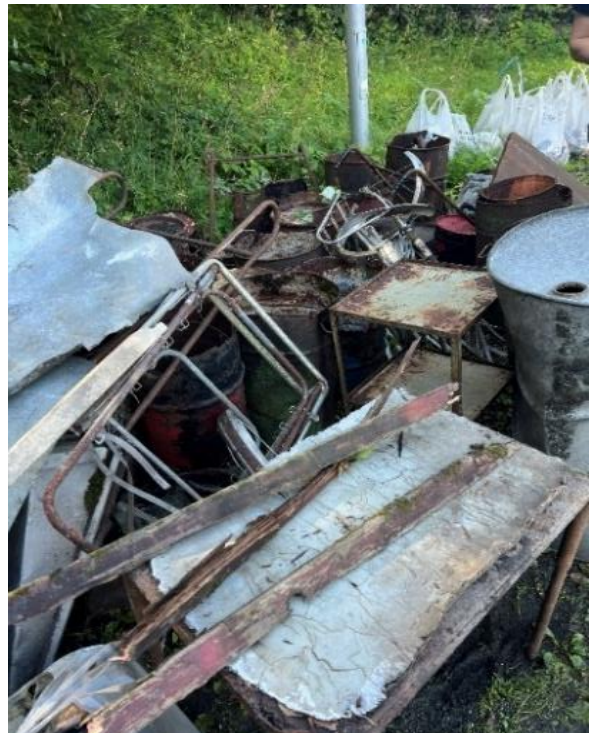
Bilde: Store objekter funnet langs Nidelva. Foto: Trondheim kommune (t.v), Hold Norge Rent (t.h).

Villfyllinger består også ofte av forskjellige store objekter som åpenbart er dumpet, og som kan være tid- og ressurskrevende å rydde.

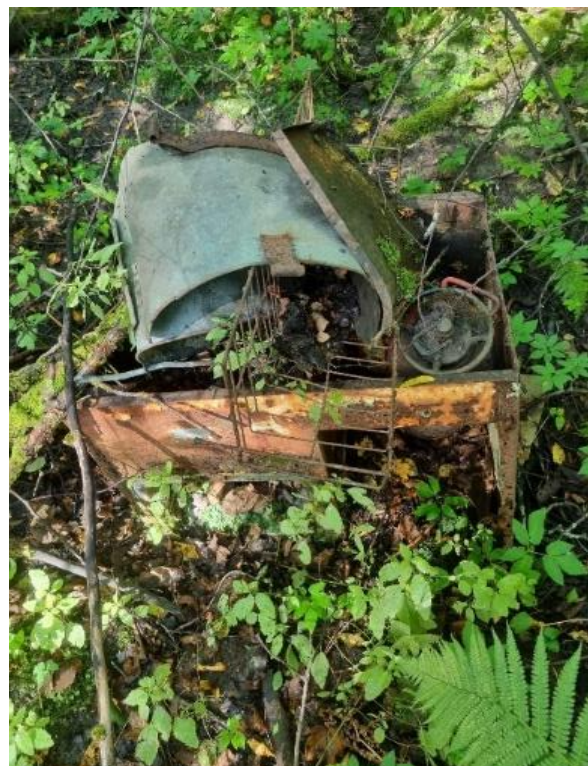
Bilde: Store gjenstander funnet ved forskjellige deler av Nidelva. Foto: Hold Norge Rent.

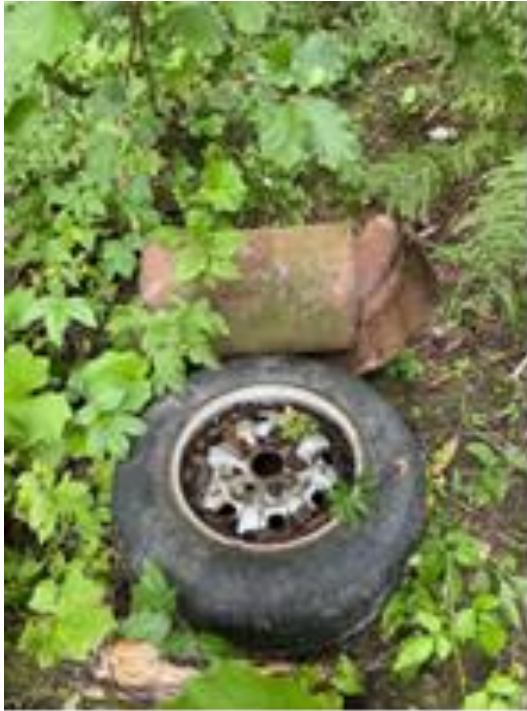
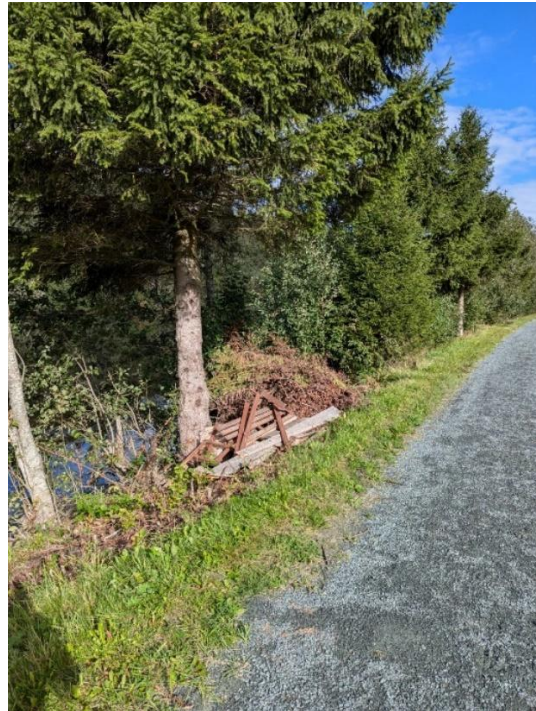
Bilde: Dekk og hageavfall. Foto: Trondheim kommune (t.v.) og Hold Norge Rent (t.h.).

Likevel er det noen type funn som er kjente, som for eksempel dekk og hageavfall. Det er også funnet rester av dumpet rundballeplast ved elva.

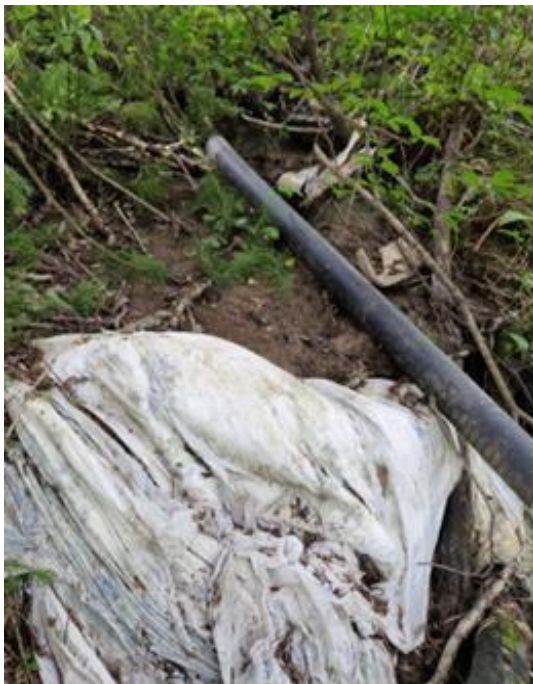
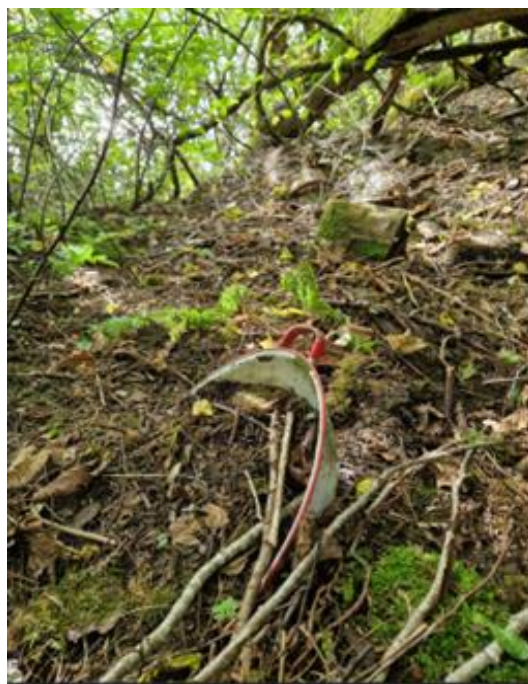
Bilde: Rundballeplast (t.v.) og keramikk og annet gammelt avfall funnet langs elva (t.h.) Foto: Trondheim kommune.

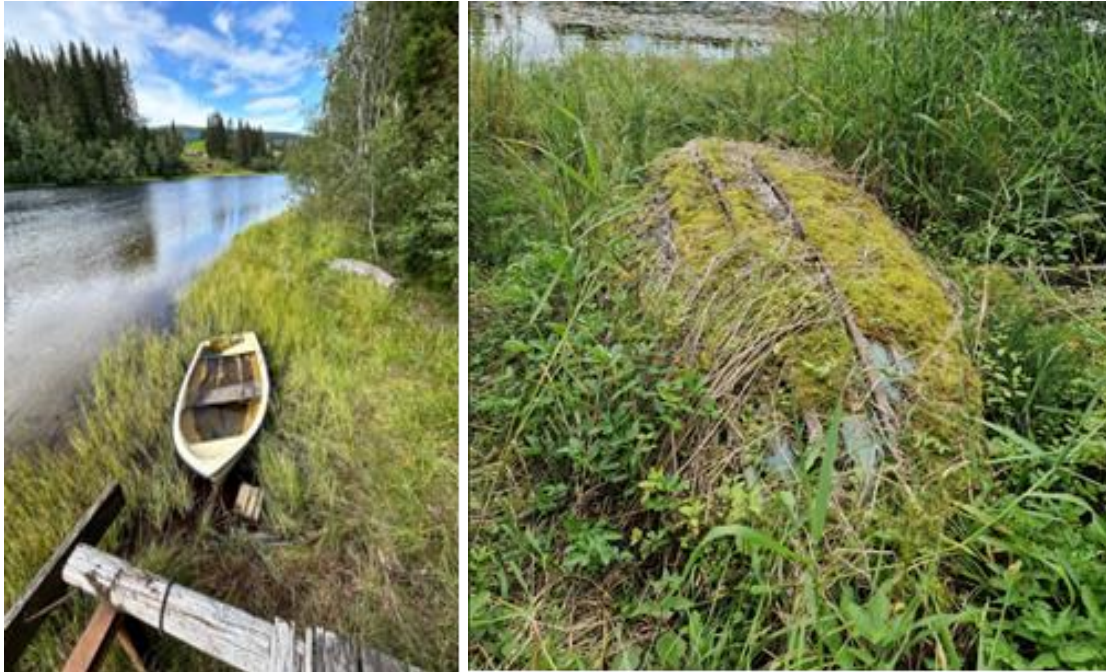
Det er funnet flere tilfeller av vrakbåter langs elva. Vrakbåter er en stor kilde til forurensing og forsøpling, blant annet etter hvert som båten bryter opp i mindre biter plast. Dette er også ressurskrevende å rydde opp og blir derfor ofte liggende og spre plast til det nærliggende området. Vrakbåter er mest kjent som et problem til havs, men vi ser dette også langs elver og innsjøer.

Bilde: Vrakbåter funnet langs Nidelva. Foto: Trondheim kommune.

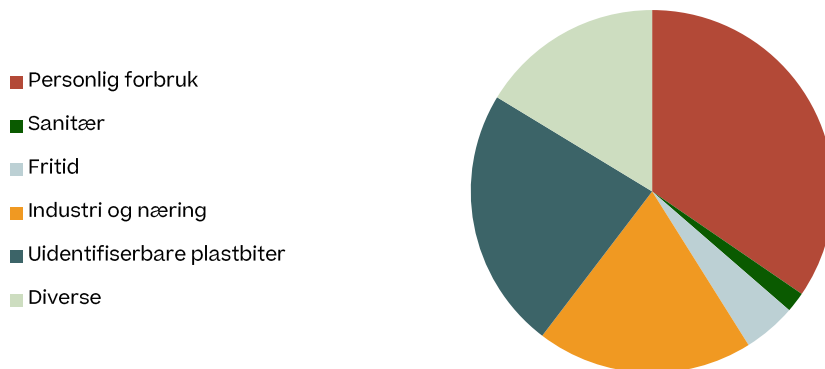
Den største kilden til forurensning langs Nidelva er personlig forbruk som står for 35 prosent av alle funn som ble ryddet i prosjektet, se figur 2. Personlig forbruk består av «Mat og drikke», «Tobakk», «Drikkevarer», «Poser» og «Rusrelatert», hvorav 49 prosent av forbruket var mat og drikke, før tobakk som utgjør 26 prosent og drikkevarer som utgjorde 19 prosent. Dette er sannsynligvis knyttet til friluftsliv eller turisme langs elva. Det ble ikke registrert fulle avfallsbøtter i noen registreringsskjema under ryddeaksjonen, så det er sannsynligvis andre faktorer som forårsaker forurensningen.

Figur 2. Forsøplingen ryddet langs Nidelva fordelt på materialer.

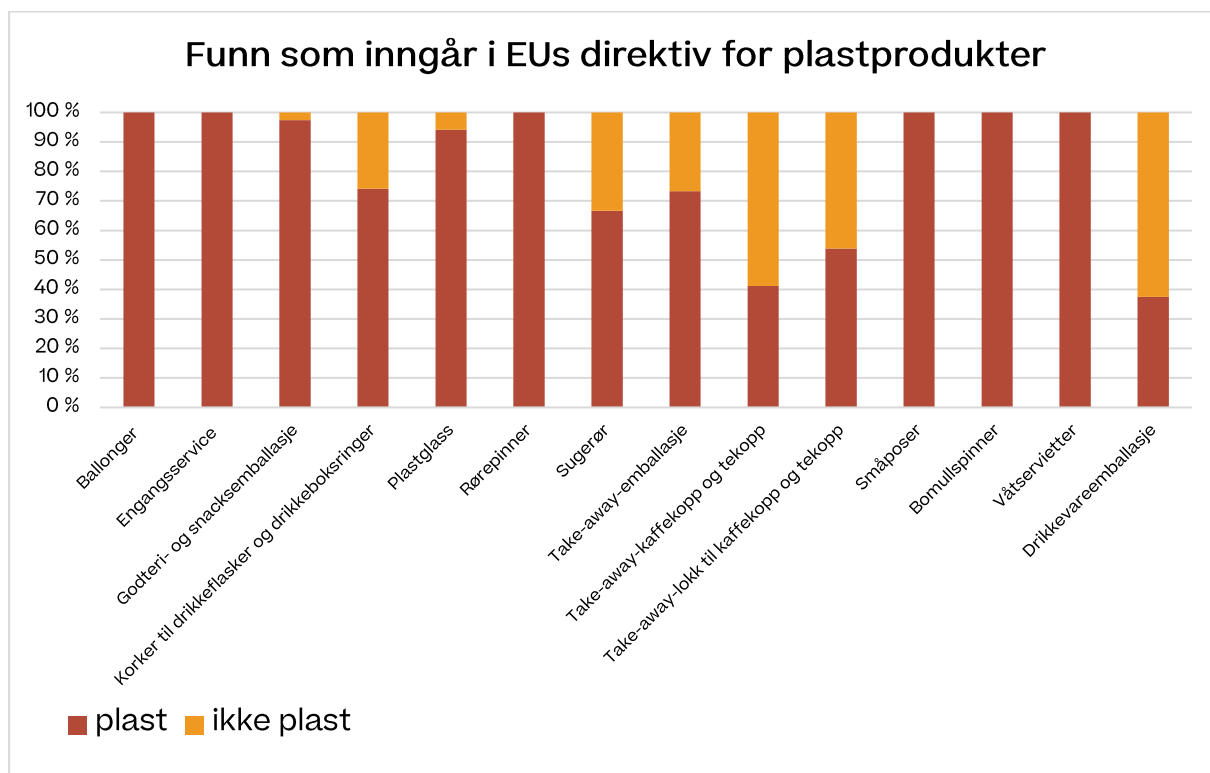
Figur 5. Andel plast og ikke-plast av funnkategoriene som inngår i EUs direktiv for plastprodukter, ryddet langs Nidelva.

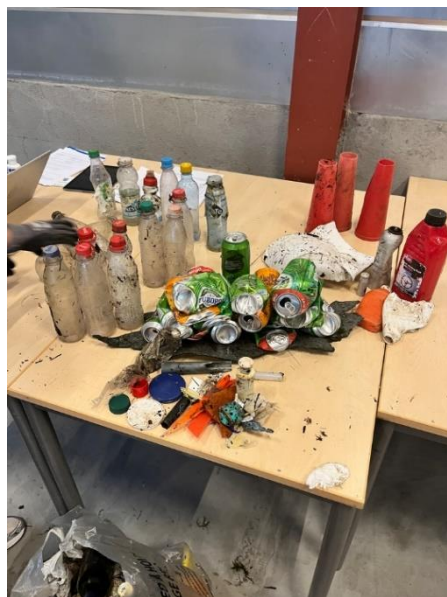
Bilde: Drikkevareemballasje registrert dagen etter ryddeaksjon. Foto: Hold Norge Rent.
